# PROTOKÓŁ

## Z KONTROLI OBIEKTU MOSTOWEGO

**PRZEGLĄD PODSTAWOWY – 2019 rok**

| <u>Nazwa obiektu :</u> | <b>Most nad rowem melioracyjnym w</b><br><b>miejscowości Starowiskitki</b> | | |

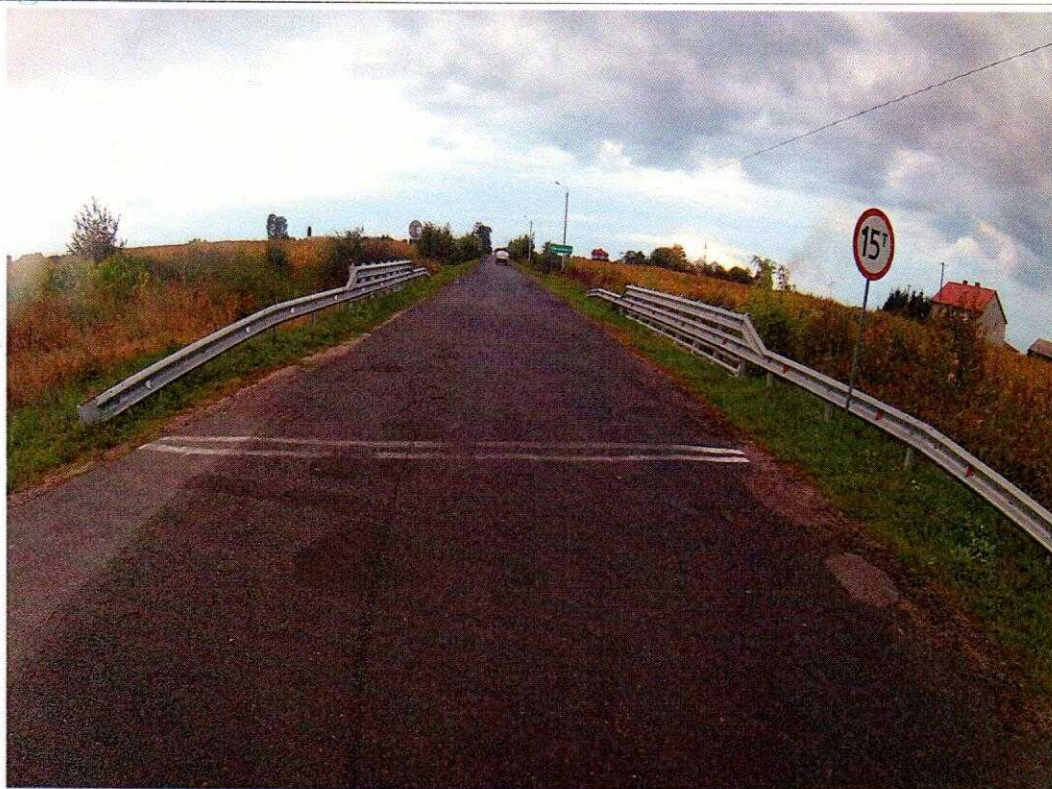
Fot. 1. Widok ogólny na most i na nawierzchnię jezdni

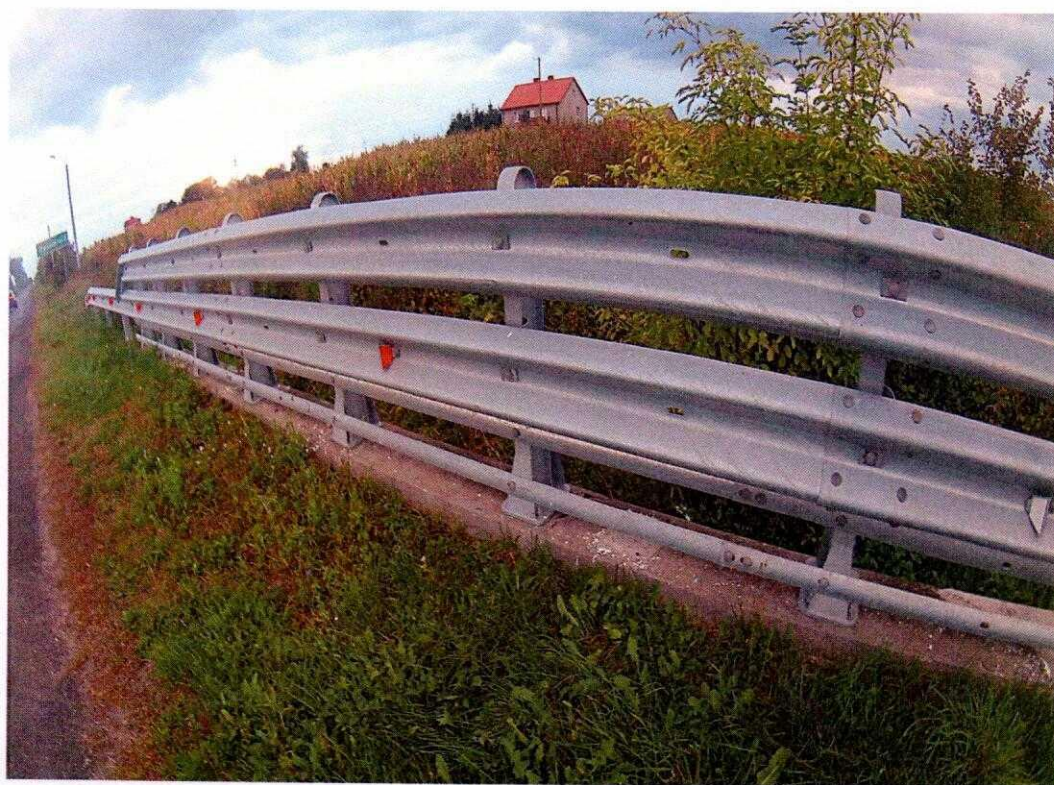
Fot. 2. Widok na barierę dla pieszych

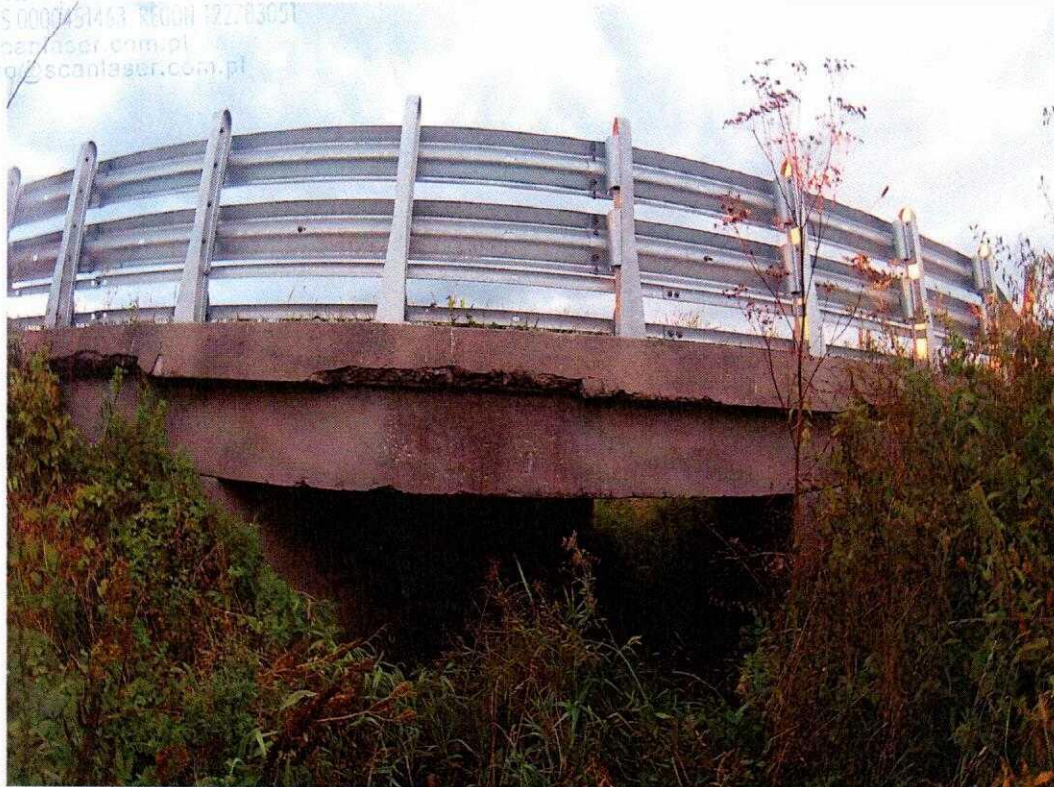
Fot. 3. Widok boczny na obiekt

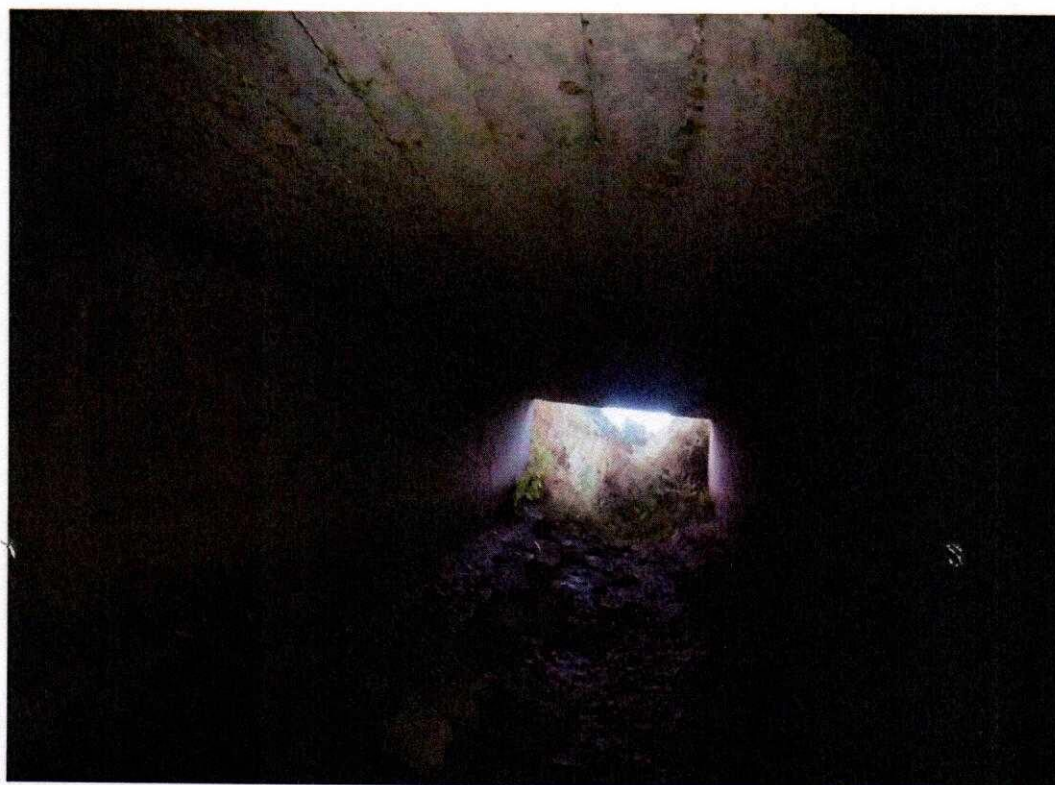
Fot. 4. Widok na most z perspektywy dolnej

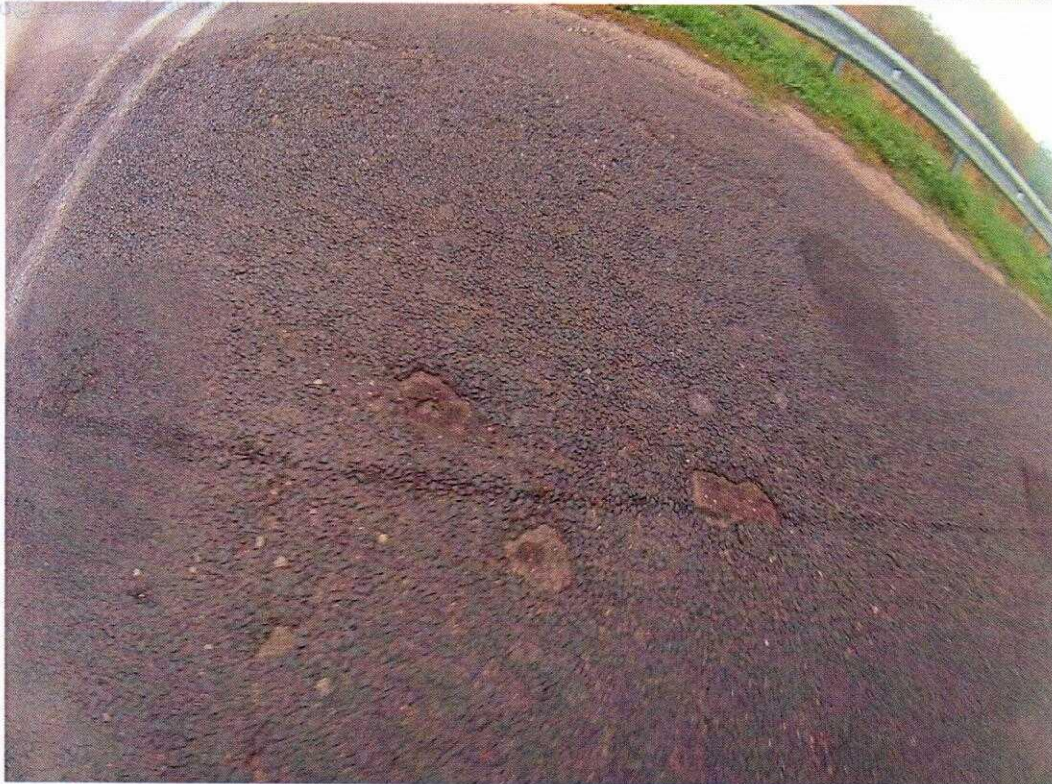
| Lp | Element obiektu | Kod rodzaju uszkodzenia | OCENA stanu | EKSPERTYZA | |
|---|---|---|---|---|---|
| 03 | Nawierzchnia jezdni | NA, WA, CA, RA, DA | 3,0 | NIE | |

Fot. 1. Ubytki nawierzchni jezdni

| Lp | Element | Kod rodzaju uszkodzenia | Tryb | Jedn. | Ilość | Cena jednostk. | Wartość |
|---|---|---|---|---|---|---|---|
| 03 | Nawierzchnia jezdni | Remont częściowy nawierzchni | 1 | m² | 273 | 130 zł | 35 490 zł |

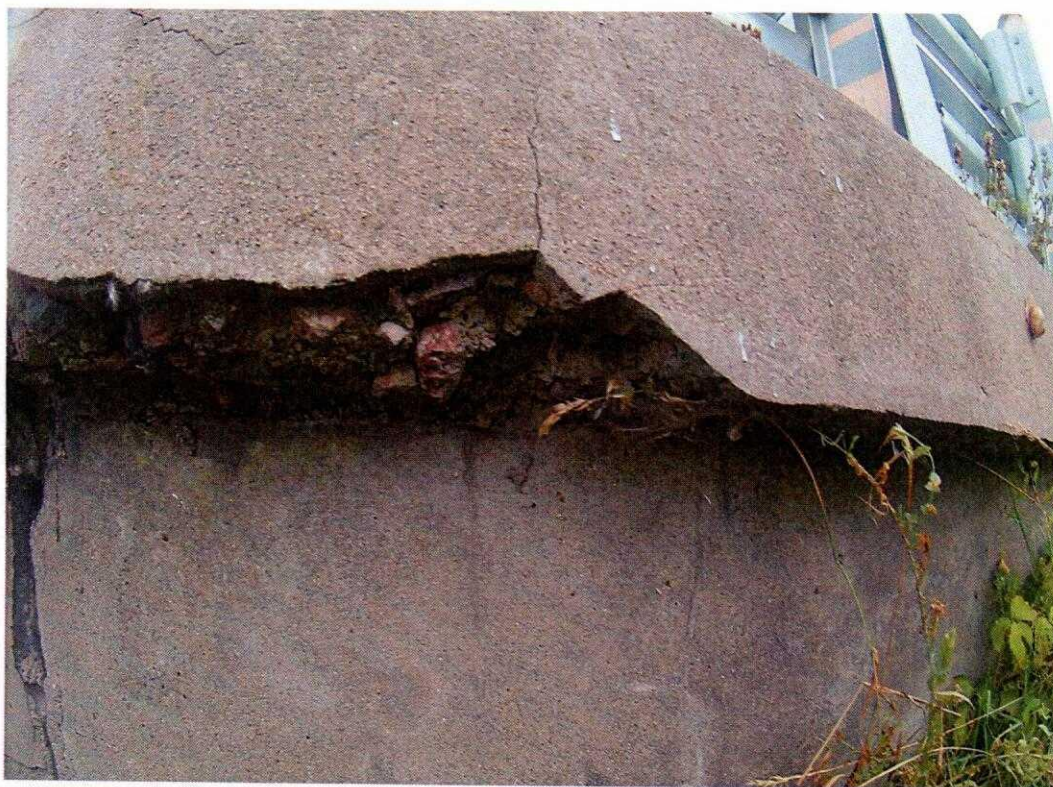
| Lp | Element obiektu | Kod rodzaju uszkodzenia | OCENA stanu | EKSPERTYZA | |
|---|---|---|---|---|---|
| 06 | Belki podporęczowe, gzymsy | NB, WB, OB, UB, RB, DB | 2,5 | NIE | |

Fot. 2. Ubytek betonu w konstrukcji gzymsu

| Lp | Element | Kod rodzaju uszkodzenia | Tryb | Jedn. | Ilość | Cena jednostk. | Wartość |
|---|---|---|---|---|---|---|---|
| 06 | Belki podporęczowe, gzymsy | Naprawa i zabezpieczenie antykorozyjne powierzchni belek podporęczowych | 1 | szt. | 91 | 640 zł | 58 240 zł |

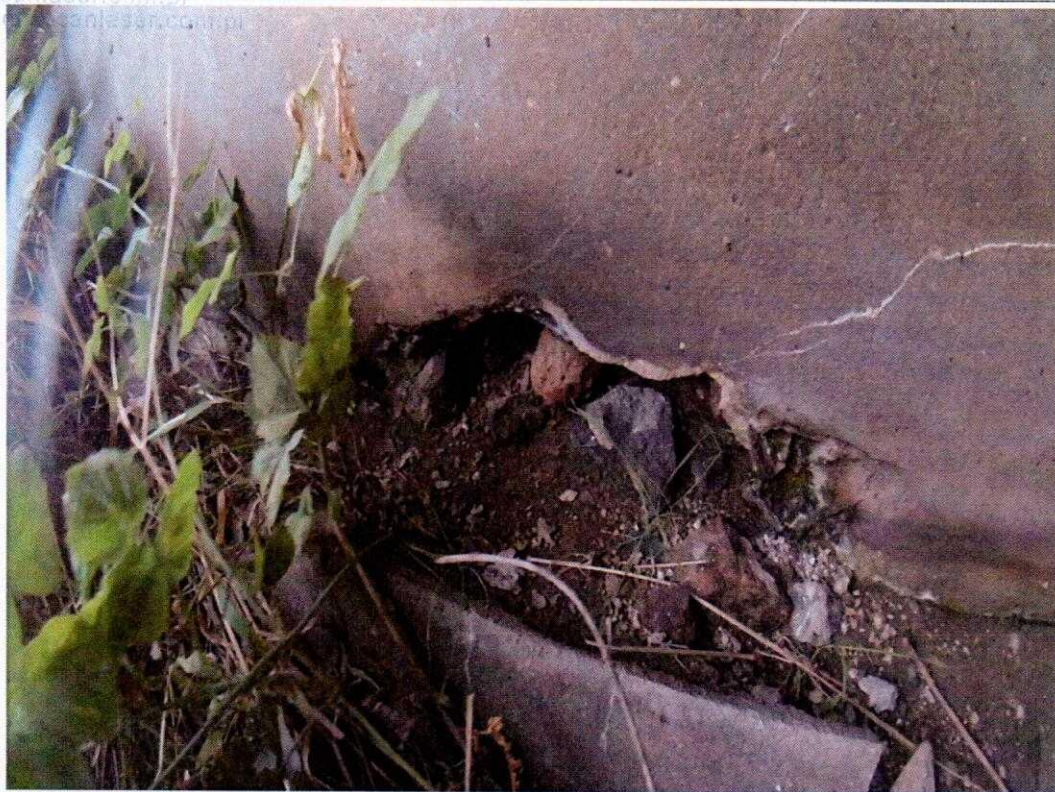
| Lp | Element obiektu | Kod rodzaju uszkodzenia | OCENA stanu | EKSPERTYZA | |
|---|---|---|---|---|---|
| 13 | Przyczółki | NB, WB, OB, UB, RB, DB, ZB | 2,0 | NIE | |

Fot. 3. Znaczący ubytek betonu w konstrukcji ściany przyczółka

| Lp | Element | Kod rodzaju uszkodzenia | Tryb | Jedn. | Ilość | Cena jednostk. | Wartość |
|---|---|---|---|---|---|---|---|
| 13 | Przyczółki | Naprawa i zabezpieczenie antykorozyjne przyczółków i uzupełnienie ubytków gruntu | 1 | m² | 683 | 240 zł | 163 800 zł |

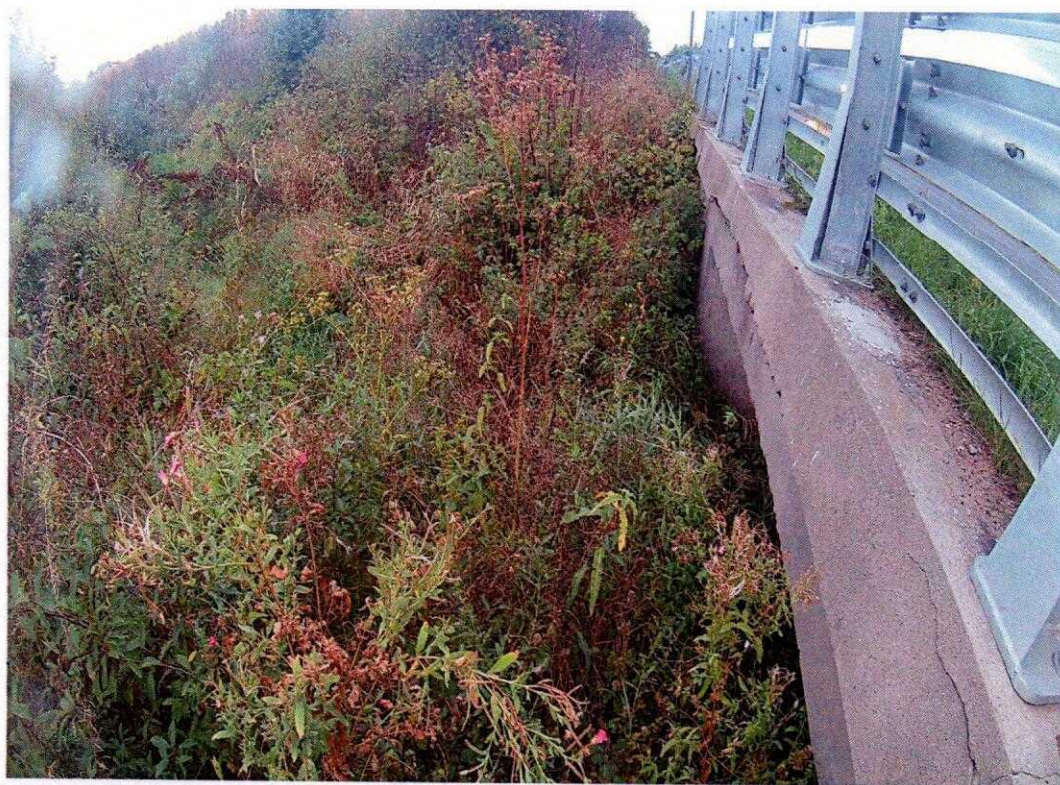
| Lp | Element obiektu | Kod rodzaju uszkodzenia | OCENA stanu | EKSPERTYZA | |
|---|---|---|---|---|---|
| 01 | Nasypy i skarpy | WT, NT | 3,0 | NIE | |

Fot. 4. Nadmierny porost roślinności wokół mostu

| Lp | Element | Kod rodzaju uszkodzenia | Tryb | Jedn. | Ilość | Cena jednostk. | Wartość |
|---|---|---|---|---|---|---|---|
| 01 | Nasypy i skarpy | Wycinka nadmiernej ilości roślinności | 1 | m² | 910 | 10 zł | 9 100 zł |
| 15 | Koryto rzeki | Pielęgnacja nadmiernej ilości roślinności | 1 | m² | 455 | 12 zł | 5 460 zł |
